Optimalisasi Perawatan dan Perbaikan AC Central di Kapal MV. Tanto Bersinar

Optimizing Maintenance and Repair of Central Air Conditioning on MV. Tanto Bersinar

Eka Nurmala^{1*}, Enrico Putra Kusumawardhana², Afandi Sahputra³, Taharuddin⁴, Iksan Saifudin⁵

^{1,2,3,4} Politeknik Pelayaran Malahayati, Aceh

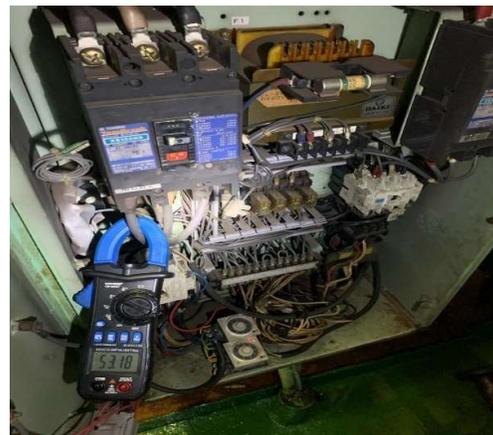
Gambar 1. Pengecekan Arus Listrik

Sebelum melakukan pengecekan secara menyeluruh, penulis dan *crew* kapal melakukan pengecekan pada arus listrik, memastikan tidak ada hambatan di bagian arus listrik. Arus listrik adalah laju aliran muatan listrik yang melewati suatu titik atau bagian. Arus listrik dikatakan ada ketika ada aliran bersih muatan listrik melalui suatu bagian. Muatan listrik dibawa oleh partikel bermuatan. Hasil pengecekan terdapat ketidaknormalan arus listrik yang naik, tidak seperti saat AC berjalan dengan normal.

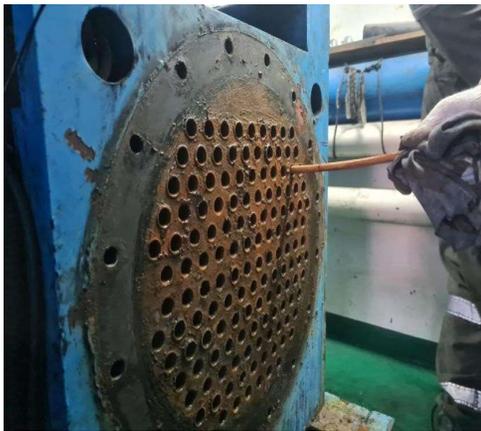
Salah satu yang menyebabkan AC Central tidak dingin adalah kondensor yang kotor

AC Central tidak membuang udara dingin di karenakan kondensor kotor. Kondensor yang kotor menyebabkan terhambatnya pembuangan udara dingin tersumbat. Apabila sistem sudah dioperasikan, maka semua komponen refrigasi maupun AC terutama kondensor akan terjadi pengotoran pada permukaannya. Hal ini diakibatkan oleh debu, air hujan atau endapan garam (*scale*) untuk *water cooled condenser*.

Permukaan kondensor yang kotor ini akan menghambat terjadinya proses perpindahan panas, sehingga pembuangan panas pada kondensor akan terhambat yang dapat menyebabkan pendinginan pada AC menjadi berkurang.

Gambar 2. Kondensor Koto

Memperbaiki dan membersihkan kondensor yang kotor.

Dalam pembersihan kondensor hal yang pertama dilakukan yaitu melepas *cover* tutup kondensor. Lalu bagian lubang dari kondensor dibersihkan menggunakan rotan. Proses ini diharapkan untuk memperbaiki kondensor yang sudah kotor agar bisa berfungsi dengan normal seperti yang diharapkan.

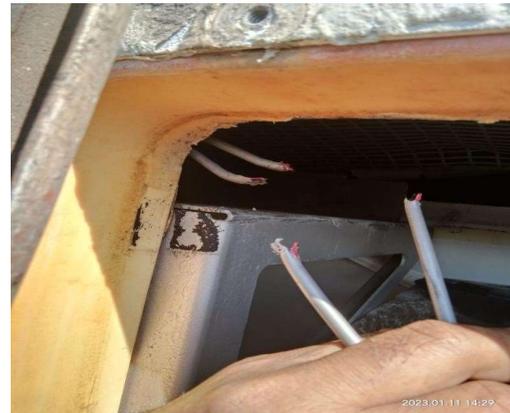
AC Central yang tidak dapat menyala di karenakan pada sumber daya listrik atau komponen dalam sistem pendingin yang rusak

Kabel rusak atau terputus disebabkan karena terjepit oleh benda di sekitarnya, dan panasnya *overheat* akan membuat kulit kabel mengelupas dan lama-kelamaan akan rusak hingga putus dengan sendirinya. Pemasangan kabel yang tidak sesuai atau

salah pemasangan juga penyebab dari kabel putus.

Gambar 3. Kabel AC Central Terputus/Rusak

Mengganti kabel yang rusak atau terputus. Mengganti kabel yang rusak

dengan yang baru, dikarenakan kabel yang lama sudah tidak bisa digunakan kembali. Dengan penggantian kabel yang rusak ini maka AC Central diharapkan dapat menyala dan bekerja dengan baik kembali.

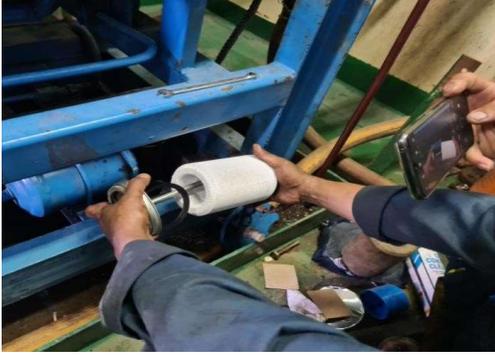
Dryer AC Kotor

Fungsi *receiver dryer* cukup penting dalam sistem AC. Komponen ini berfungsi sebagai tempat penyaring kotoran dari *refrigerant*. *Receiver dryer* telah dilengkapi dengan saringan juga berfungsi untuk menyaring kotoran pada *refrigerant*. Pada saat *refrigerant* melewati *receiver dryer* maka semua kotoran akan langsung tersaring.

Jika *dryer* AC terhalang, sistem AC tidak akan berfungsi dengan optimal. Debu dan kotoran dapat menyumbat saluran udara pada *dryer*. Selain itu, kelembaban yang tinggi juga dapat menyebabkan pembentukan endapan air dalam *dryer* AC. Jika *dryer* AC tidak berfungsi dengan baik, udara yang keluar dari sistem AC menjadi tidak dingin.

Gambar 4. Penggantian Dryer AC

Penggantian *dryer* AC dilakukan karena *dryer* yang kotor dan kotorannya yang sudah menumpuk. Penyebab lainnya *dryer* kotor karena kebiasaan buruk *crew* kapal yang jarang melakukan perawatan AC secara rutin, berbagai macam komponen yang ada di dalamnya menjadi tidak terawat. Dalam penggantian *dryer* ini di harapkan AC Central dapat bekerja dengan optimal kembali.

Dengan cara mengganti *dryer* AC yang kotor, agar tidak terjadi penyumbatan.

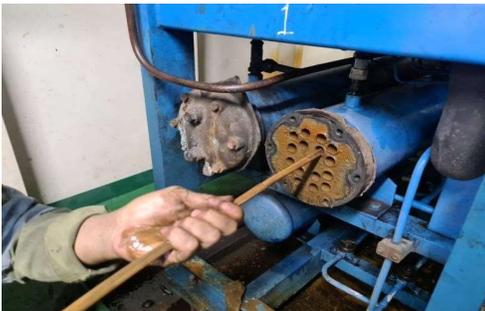
Gambar 5. Pembersihan Kondensor
